Ks. DANIEL ZADORSKI

UNIWERSYTET PAPIESKI JANA PAWŁA II W KRAKOWIE

ROZWÓJ ARCHITEKTURY KOŚCIOŁA PARAFIALNEGO PW. ŚW. JANA CHRZCICIELA W SKALBMIERZU

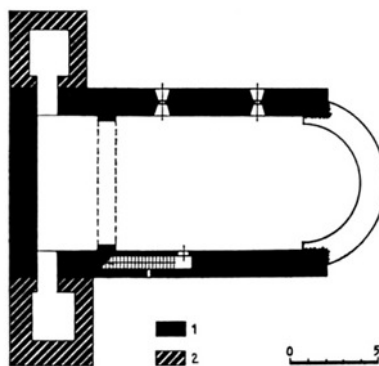
2. Skalmierz, plan kościoła romańskiego według Andrzeja Tomaszewskiego: 1 – pierwsza faza budowy, 2 – druga faza budowy, za: A. Tomaszewski, *Romańskie kościoły z emporami zachodnimi na obszarze Polski, Czech i Węgier*, Wrocław 1974, s. 117.

wiadomo, czy zaszła tu zmiana koncepcji budowlanej w trakcie prac, czy też po pewnym okresie użytkowania kościoła miała miejsce jego przebudowa (il. 2). Wskazuje się jednak na tę pierwszą możliwość, gdzie w pierwszej fazie świątynia miała być budowlą bezwieżową z emporą zachodnią, zawieszoną na wysokości około sześciu metrów ponad poziomem posadzki, na którą wchodziło się stromymi schodami znajdującymi się w południowym murze nawy (il. 3). Układu przestrzennego empory nie udało się jednak całkowicie odczytać. Według wszelkiego prawdopodobieństwa empora była podsklepiena, ponieważ zachowały się pozostałości po skutym sklepieniu. Mur czołowy empory oparty był na dwóch przyściennych filarach, a empora ograniczona była niewysokim parapetem¹². Wiadomo o tym, ponieważ w 1965 r. konserwacja ściany północnej obecnego prezbiterium ujawniła dwa romańskie okna, portal wiodący na emporę i ślady po jej sklepieniu i parapecie, o czym pisała Maria Pietrusińska¹³. Niejasne pozostaje do dzisiaj, czy empora wznosiła się na dwóch polach sklepienia krzyżowego i na centralnie usytuowanym filarze, czy też opierała się na kolebce, przerzuconej przez całą szerokość nawy (ok. 7,0 m). Niestety, poszukiwania fundamentu filara nie przyniosły rozwiązania, ponieważ w tym miejscu znajduje się obecnie nowożytna krypta, nieco głębsza niż poziom umiejscowienia fundamentów romańskiej świątyni¹⁴.

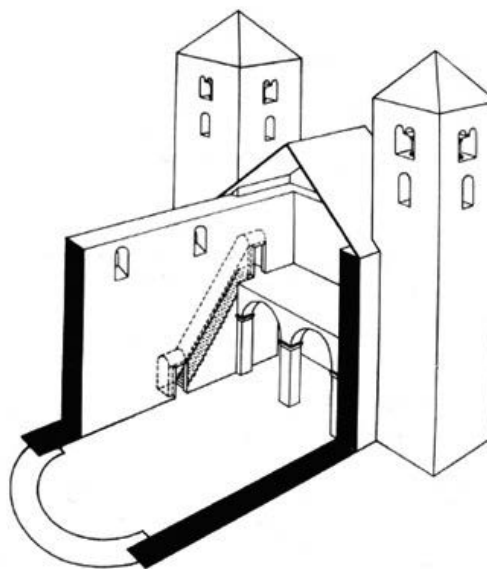
3. Skalmierz, próba rekonstrukcji romańskiego kościoła według Andrzeja Tomaszewskiego, za: A. Tomaszewski, *Romańskie kościoły z emporami zachodnimi na obszarze Polski, Czech i Węgier*, Wrocław 1974, s. 118.

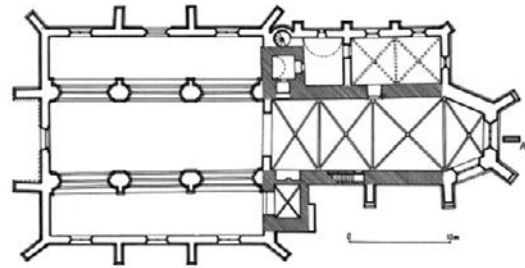
4. Skalmierz, plan kościoła z wyróżnionymi murami romańskimi, literą A zaznaczono położenie sarkofagu, za: W. Sowała, Średniowieczna architektura kościoła św. Jana Chrzciciela w Skalmierzu, „Biuletyn Historii Sztuki”, 82: 2020, nr 4, s. 498.

Mury romańskiej budowli są do dzisiaj dobrze czytelne. Zachowane zostały relikty pierwotnego kościoła, ściany nawy i wież zachodnich. Z pierwotnej budowli zachowały się bowiem dwie wieże zachodnie, o prawie 20-metrowej wysokości oraz częściowo mury południowe nawy, w ścianach obecnego prezbiterium. W górnych partiach wież widoczne są ponadto ślady po zamurowanych biforiach. Badania fundamentów wykazały, że wieże korpusu zachodniego powstały w drugiej fazie budowlanej¹⁵. Druga faza to przebudowa kościoła, dokonana zapewne przez inny warsztat budowlany, która polegała na dostawieniu po obu stronach fasady dwóch wież, tworzących pewien rodzaj masywu zachodniego, znacznie szerszego od nawy. O późniejszym pochodzeniu wież względem murów, bezspornie świadczą badania stratygraficzne ich fundamentów¹⁶.

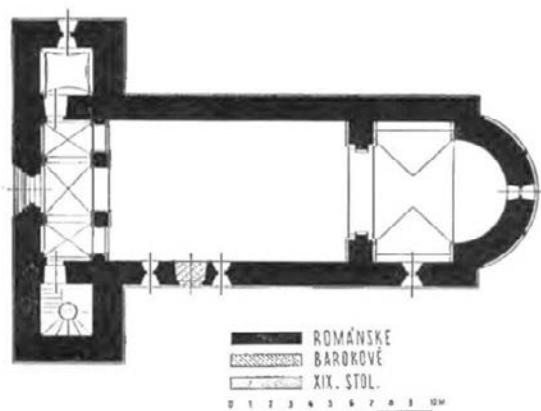
5. Rimavské Janovce, kościół klasztorny benedyktynów, przełom XII/XIII w., rzut kościoła, za: V. Mencl, *Stredoveká architektúra na Slovensku*, Praha 1937, s. 105.

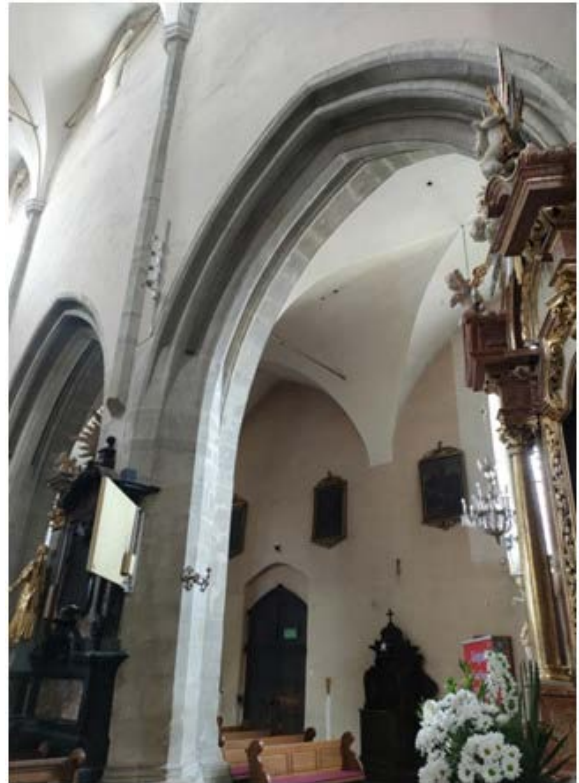
8. Skalmierz, widok na arkadę międzynawową, fot. autor

Obecna gotycka, orientowana świątynia to trójnawowa, trójprzęsłowa bazylika filarowo-przyporowa, w której nawa główna jest dwukrotnie szersza od naw bocznych. Korpus nawowy zbudowany został na planie kwadratu. Kościół posiada znacznie niższe, trójprzęsłowe, zamknięte trójbocznie prezbiterium. Przy styku chóru z korpusem znajdują się dwie ciosowe czteroboczne i czterokondygnacyjne wieże romańskie, które pierwotnie ujmowały po bokach fasadę i empore jednoprzestrzennego kościoła romańskiego, z neogotyckimi hełmami. Nawy boczne otwarte są do nawy głównej trzema parami ciosowych arkad ostrołukowych, bogato zdobionych i wspartych na filarach ze służkami od strony nawy głównej (il. 8).

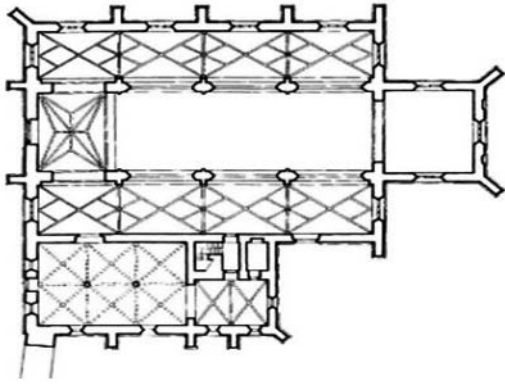
9. Beszowa, kościół parafialny ok. 1407–1421, za:
A. Grzybkowski, *Gotycka architektura murowana w Polsce*,
Warszawa 2015, s. 168.

Kolejnym przykładem zastosowania systemu filarowo-arkadowego, który można odnaleźć poza Krakowem, jest kościół pw. św. Pawła w Beszowej³⁹ (il. 9). Datowany dzięki inskrypcji fundacyjnej pochodzącej z 1407 r. został przekazany paulinom w 1421 r. Trójnawową, czteroprzęsłową nawę uzupełnia prosty, zbudowany na planie prostokąta, chór. Prezbiterium wznosi się niewiele wyżej niż arkady transeptu, które są przysadziste i dlatego wydają się niezgrabne⁴⁰. W Beszowej biskup poznański Wojciech Jastrzębiec ufundował w swoich dobrach rodowych kościół parafialny, jednak – co ciekawe – odwzorowano w nim tylko korpus w typie krakowskich bazylik, gdyż jak się wydaje prezbiterium dla potrzeb wiejskiej parafii, mogło być stosunkowo niewielkie. Co więcej, fakt ten świadczy o tym, że na etapie budowy nie planowano tam osadzenia

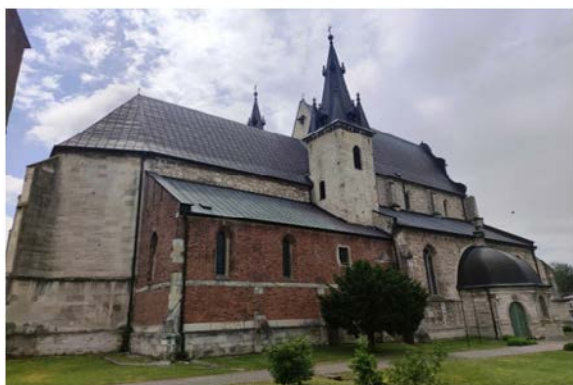
10. Skalmierz, widok od północnego wschodu, fot. autor

Kształt świątyni pozostał do dzisiaj w zasadniczo niezmienionej formie (il. 10). Do prezbiterium, od jego północnej strony, dobudowana najprawdopodobniej na przełomie XV i XVI w. lub na początku XVI w. ceglana przybudówka, w której mieści się od wschodu dwuprzęsłowa zakrystia, a od zachodu zakrystia kapitułna, pełniąca dzisiaj funkcję skarbczyka, a nad nią kapitułarz. Wejście do niego prowadziło przez kręcone schody wbudowane

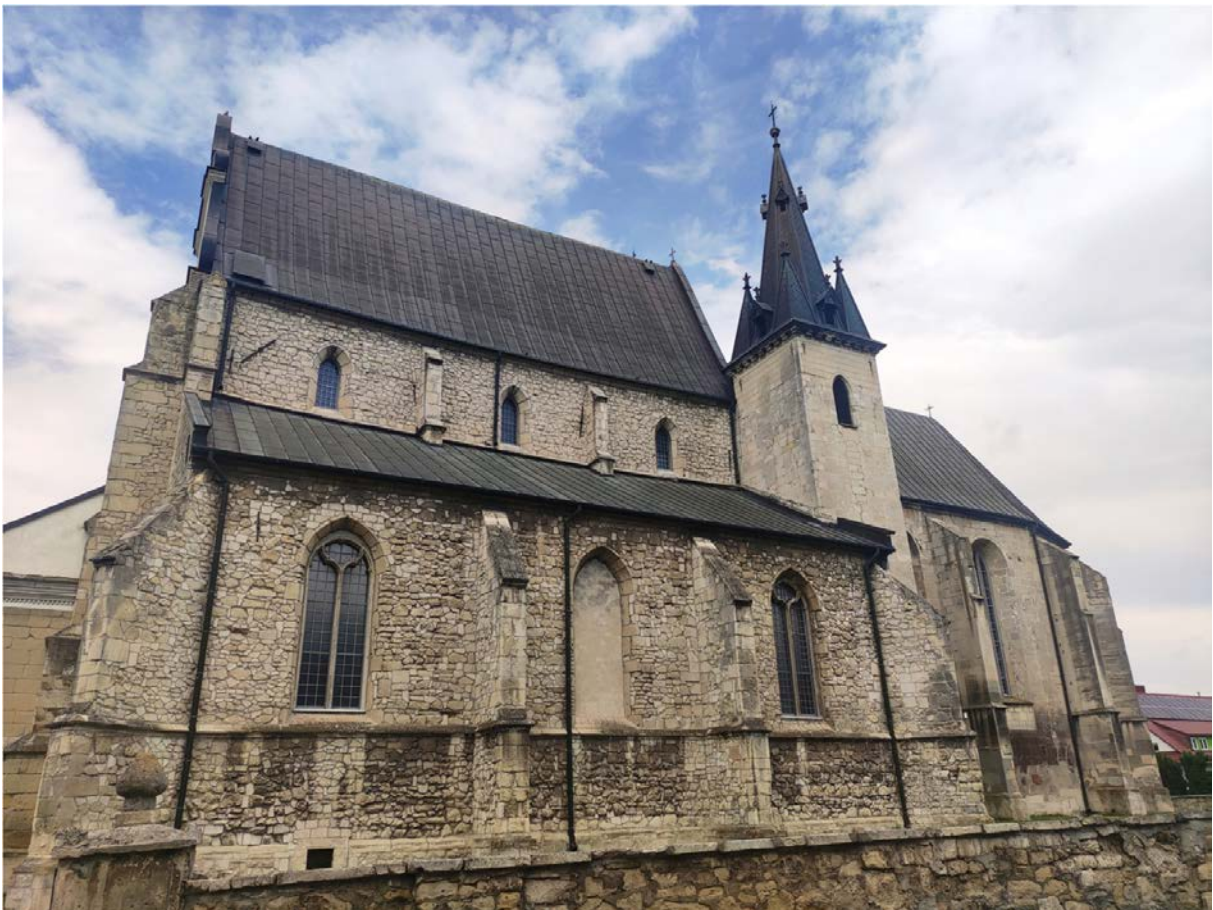
14. Skalmierz, sylwetka kościoła od południa, fot. autor

nawowego, który w Skalbmierzu uległ redukcji i powstał w nieco mniejszej skali (il. 14).
